INFORME TÉCNICO DE CAMPO EN BERNASCONI

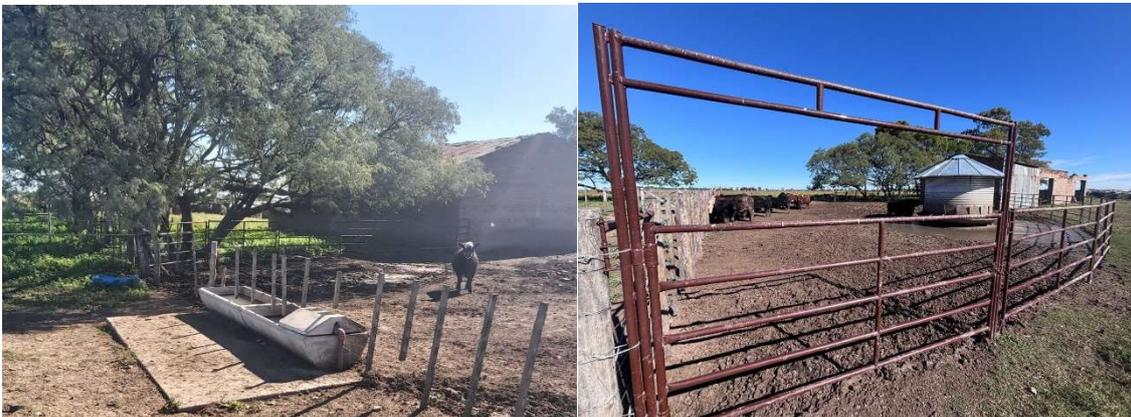
El casco central presenta corrales de encierre con bebidas (Anexos, Imagen 1 y 2), corrales de aparte y una manga con cargador (Anexos, Imagen 3 y 4), tanque con molino en buen estado y galpón en estado regular (Anexos, Imagen 5 y 6). No presenta luz eléctrica, sin embargo, la línea llega al acceso del establecimiento con posibilidad de realizar una conexión fácilmente. Todos los lotes presentan bebidas con piso de cemento (Anexos, Imagen 7 y 8).

Imagen 1 y 2. Corrales de engorde con bebidas.

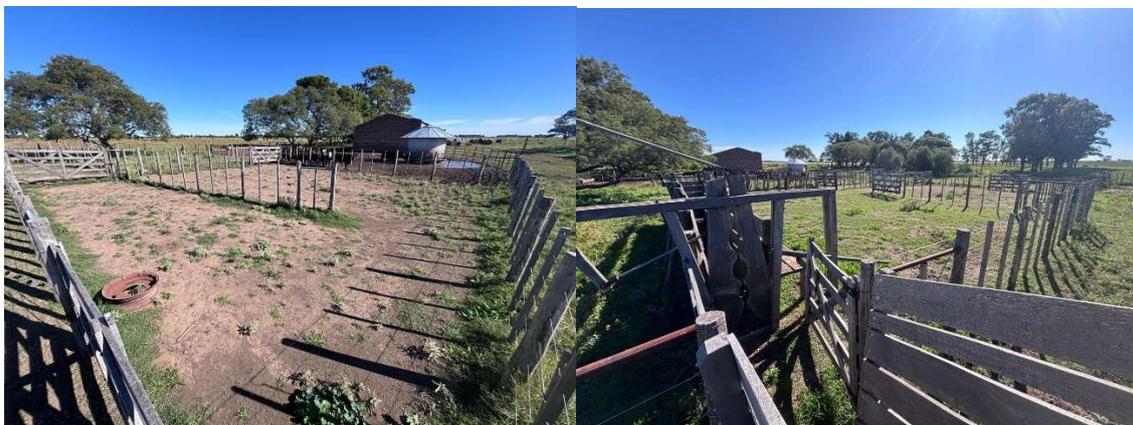
Imagen 3 y 4. Corrales de aparte y manga con cargador.

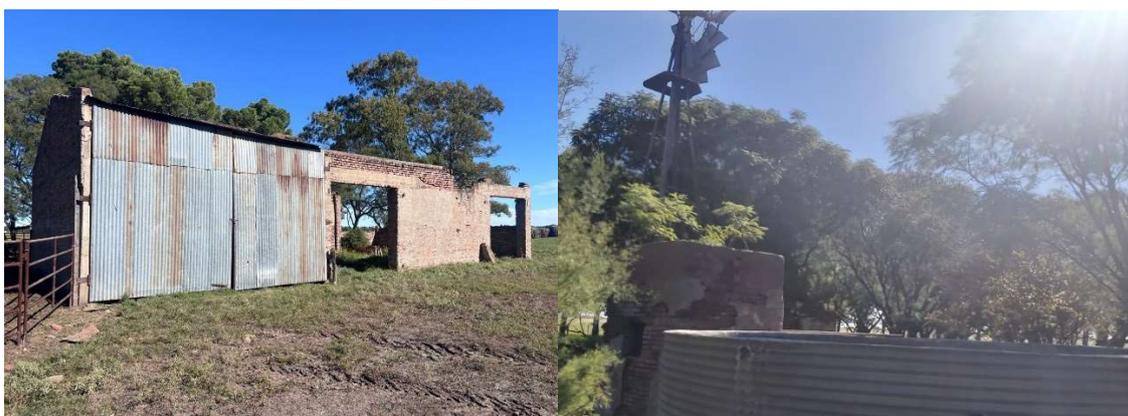
Imagen 5 y 6. Galpón y tanque con molino.

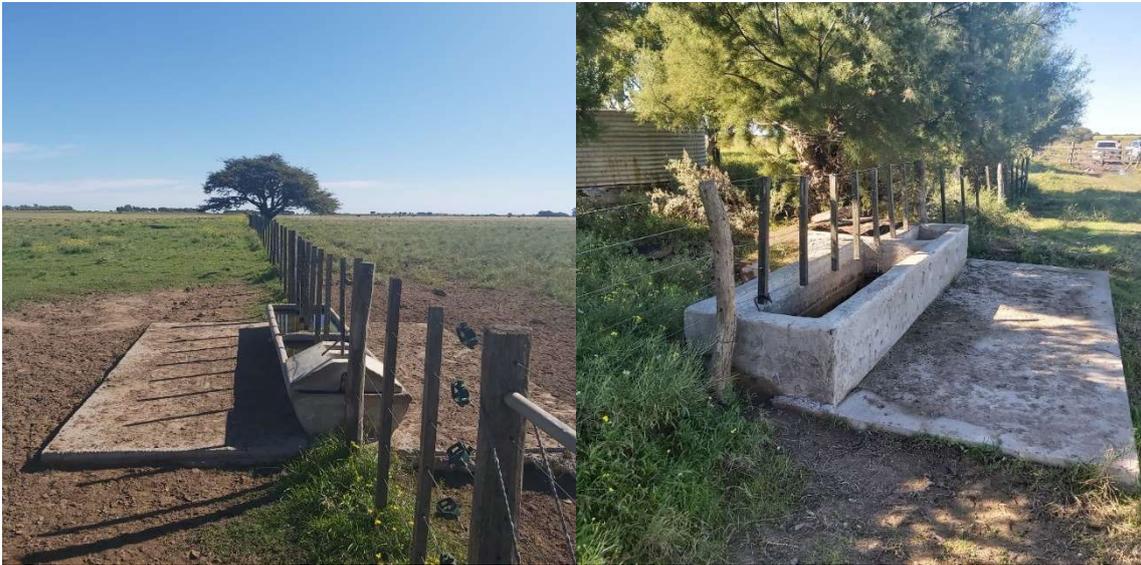
Imagen 7 y 8. Bebidas con piso de cemento.

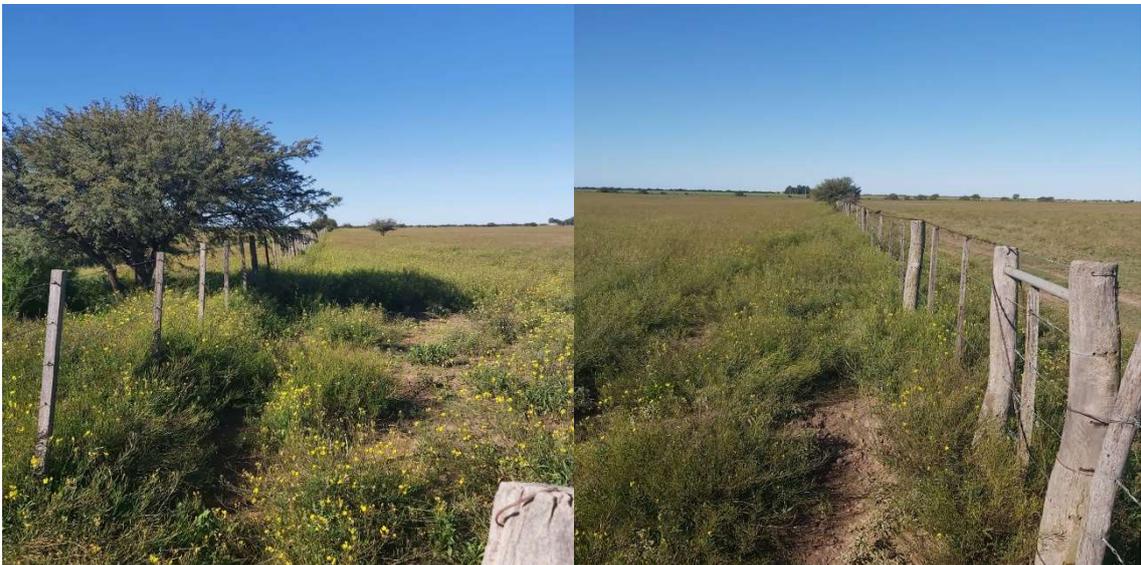
Los alambrados perimetrales del predio se encuentran en buen estado en su gran mayoría, con excepción de una fracción de 500 metros que requieren una labor de reparación. En cuanto a los alambrados internos, se encuentran en general en buenas condiciones (Anexos, Imagen 9 y 10).

Imagen 9 y 10. Alambrados internos y perimetrales.
