## INFORME TÉCNICO DE CAMPO EN LA REFORMA

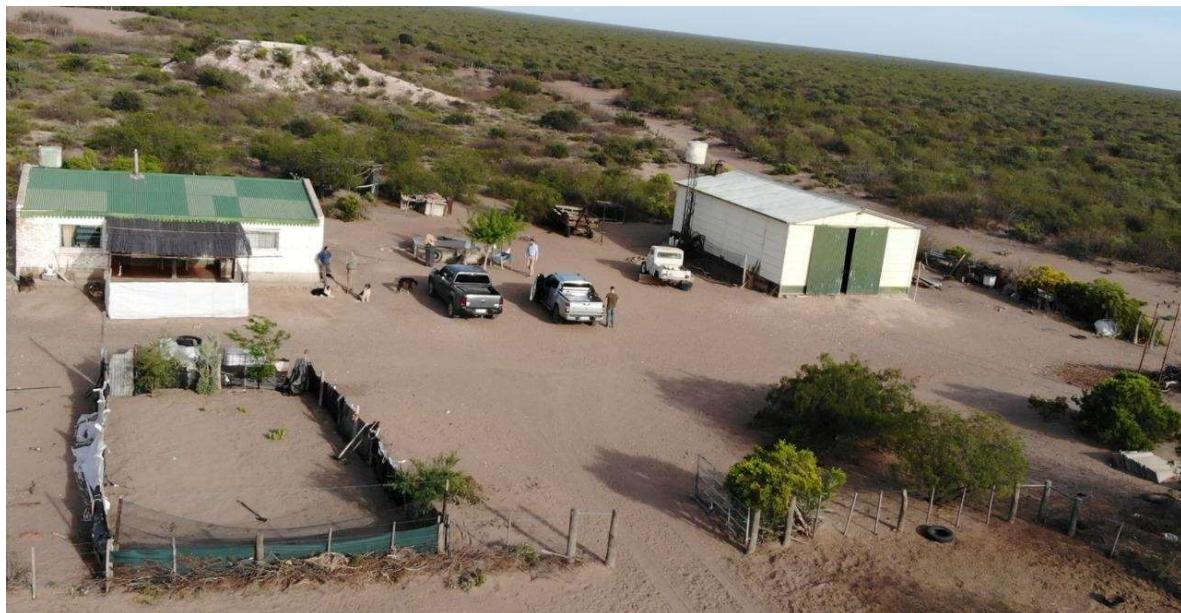
**Imagen 1.** Casco principal con casa, aguada y galpón.

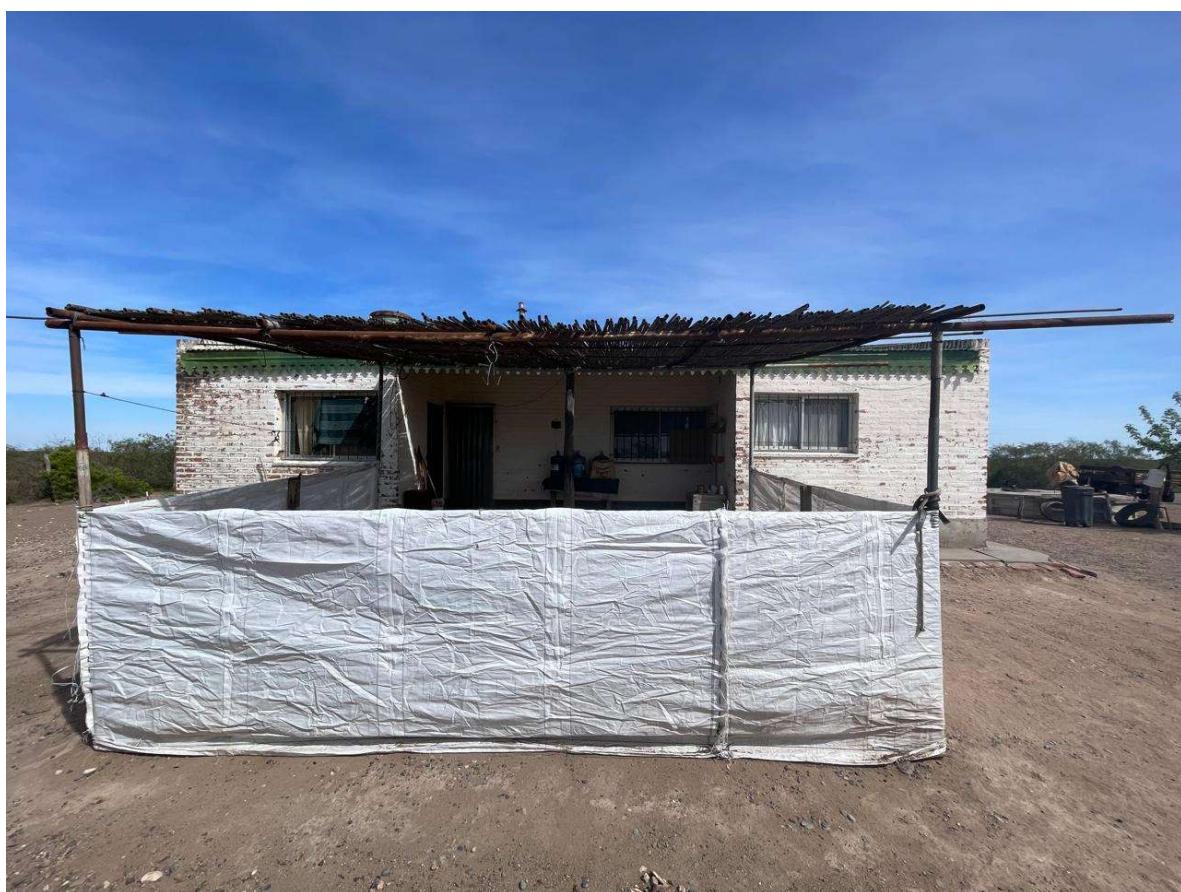
El establecimiento presenta dos fracciones contiguas, de 25.000 y 5.000 hectáreas (Imagen 1), presenta un casco central (Anexos, Imagen 1) con casa en buen estado de mantenimiento (Anexos, Imagen 2), galpón con parrilla (Anexos, Imagen 3), manga con corrales de aparte y encierre operativos (Anexos, Imagen 4). Posee 3 tanques elevados, cada uno con tanque anexo (Anexos, Imagen 5). También cuenta con servicio de acueducto permitiendo garantizar agua de calidad y en cantidad. Los alambrados se encuentran en correcto estado de mantenimiento, presenta divisiones con alambrados suspendidos y picadas en buen estado (Anexos, Imagen 6). La fracción de 5.000 hectáreas no tiene mantenimiento de picadas, pero presenta un potencial interesante para el desarrollo del establecimiento ya que posee tanques y aguadas para permitir su acondicionamiento y rápida incorporación al sistema.

**Imagen 2.** Casa del casco principal

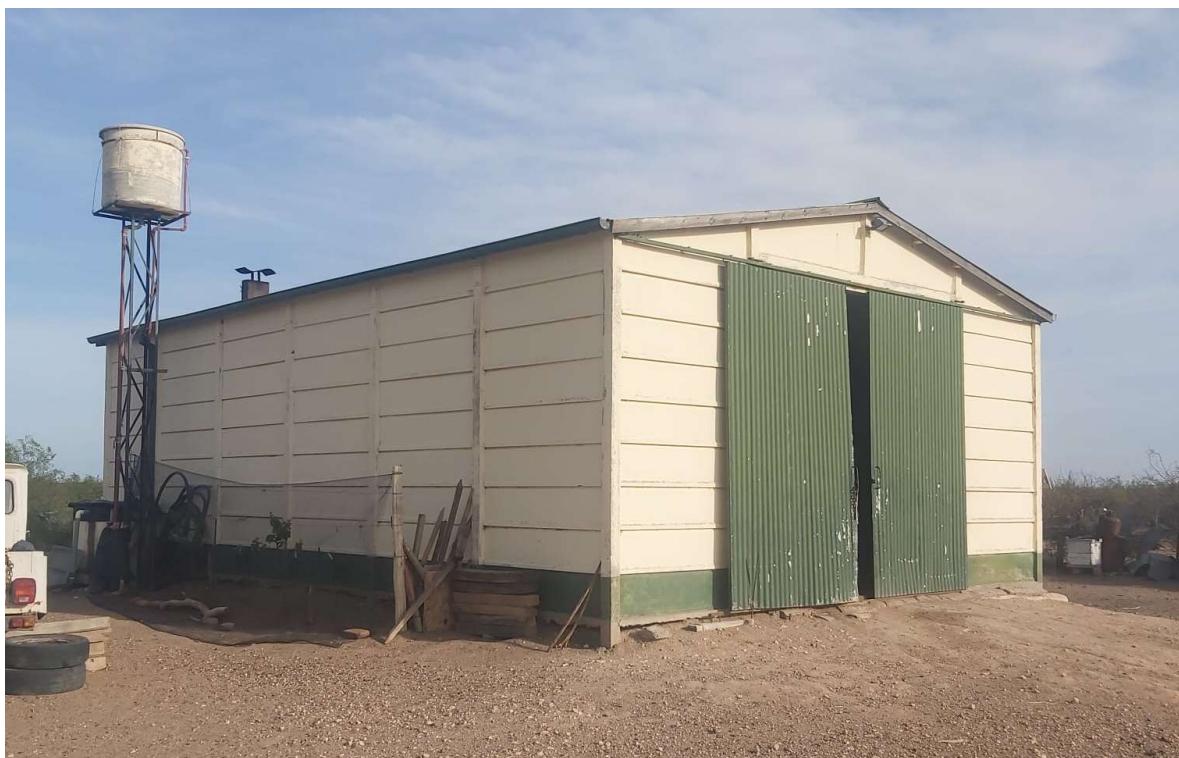
**Imagen 3.** Galpón con parrilla.

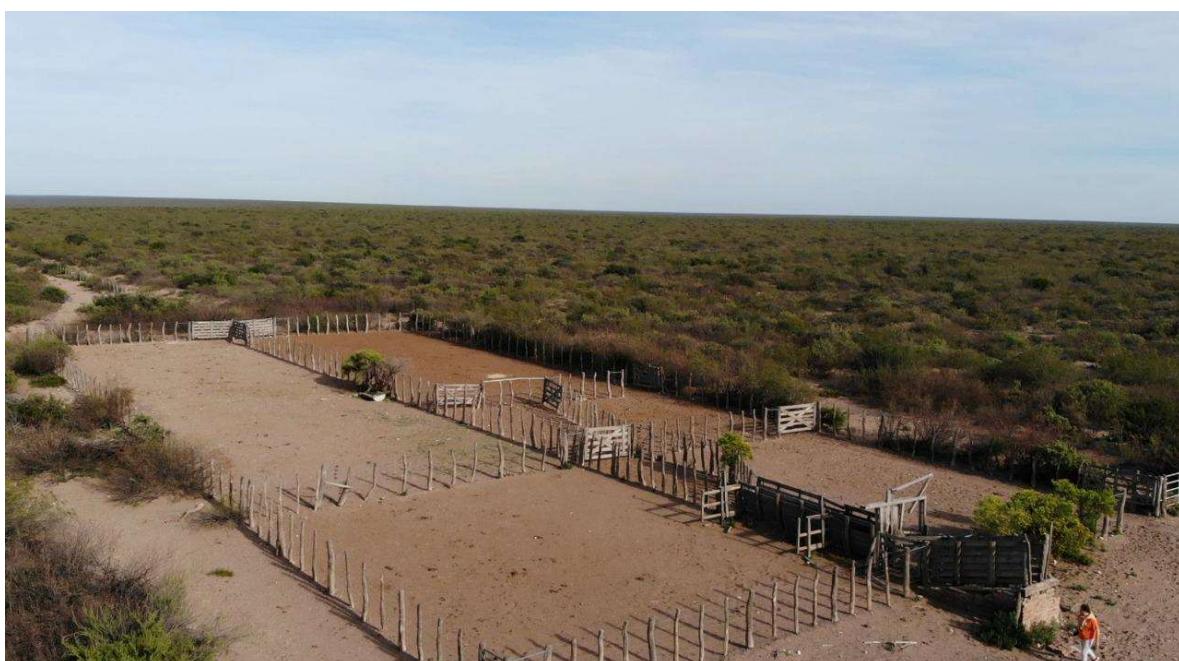
**Imagen 4.** Imagen de la manga con corrales de aparte y cargador, presentes en cercanías del casco principal.

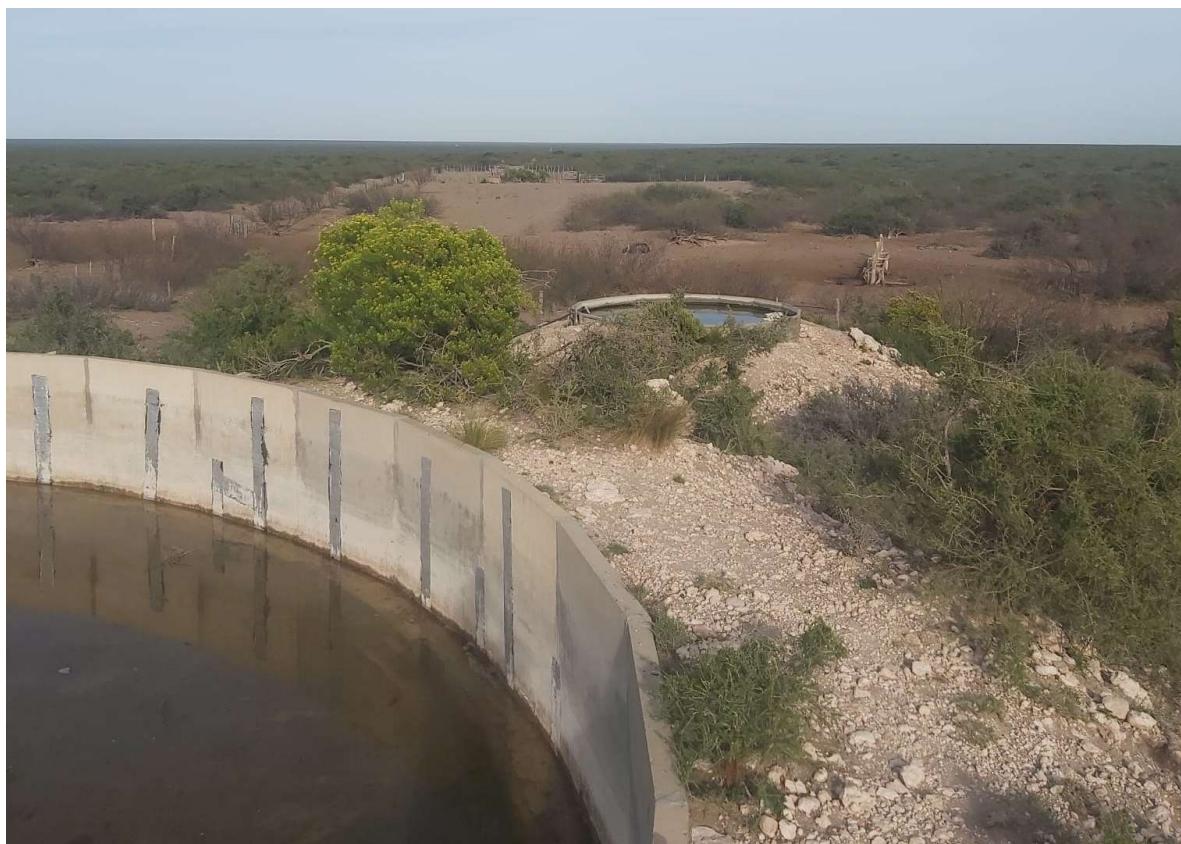
**Imagen 5.** Tanque principal elevado con tanque anexo para el lote.

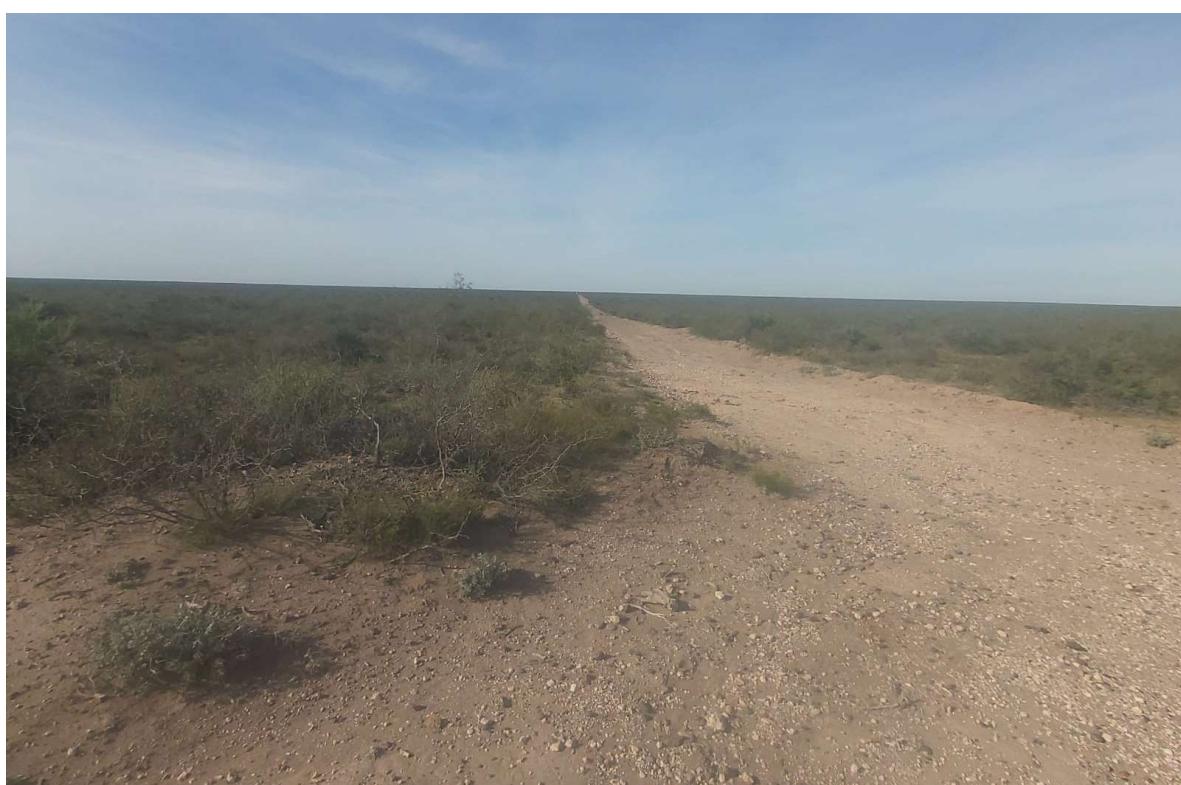
**Imagen 6.** Picada interna del campo.
